水庫集水區保育治理工程生態檢核表 主表(1/2)

工程基本資料	工程名稱 (編號)	108 年度曾文水庫湖域保護帶治理工程第一期	設計單位	經濟部水利署南區水資源局曾管中心
	工程期程	108 年 6 月 4 日至 108 年 12 月 20 日	監造廠商	經濟部水利署南區水資源局曾管中心
	治理機關	經濟部水利署南區水資源局	營造廠商	南億營造有限公司
	基地位置	地點：1 工區_台南市楠西區 集水區：_____ 水系：_____ 段：_____ TWD97 座標 X：198680 Y：2569180_	工程預算/ 經費	18,800,000 元
	工程緣由目的	湖域週邊崩塌坡面整治，以保護湖域道路行進及結構安全。		
工程類型	<input type="checkbox"/> 自然復育、 <input checked="" type="checkbox"/> 坡地整治、 <input type="checkbox"/> 溪流整治、 <input type="checkbox"/> 清淤疏通、 <input type="checkbox"/> 結構物改善、 <input type="checkbox"/> 其他			
工程內容	本工程共分 7 工區，施作項目：護坡工 38 公尺、節制牆及翼牆 1 座，蛇籠 100 公尺，A 型擋土牆 62.2 公尺，護欄牆 60.8 公尺，新設擋土牆 108.5 公尺，團粒噴植木本植物種子 2912 平方公尺。			
預期效益	<input checked="" type="checkbox"/> 保全對象(複選)： <input type="checkbox"/> 民眾(<input type="checkbox"/> 社區 <input type="checkbox"/> 學校 <input type="checkbox"/> 部落 <input type="checkbox"/>) <input type="checkbox"/> 產業(<input type="checkbox"/> 農作物 <input type="checkbox"/> 果園 <input type="checkbox"/>) <input checked="" type="checkbox"/> 交通(<input type="checkbox"/> 橋梁 <input checked="" type="checkbox"/> 道路 <input type="checkbox"/>) <input type="checkbox"/> 工程設施(<input type="checkbox"/> 水庫 <input type="checkbox"/> 攔砂壩 <input type="checkbox"/> 固床設施 <input type="

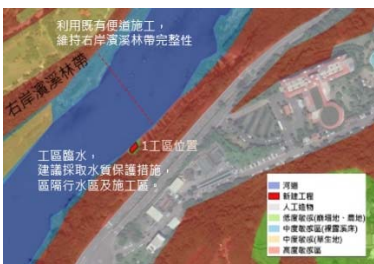
右岸濱溪林帶為保全對象	
範圍限制 現地照片 (施工便道及堆置區) (拍攝日期)

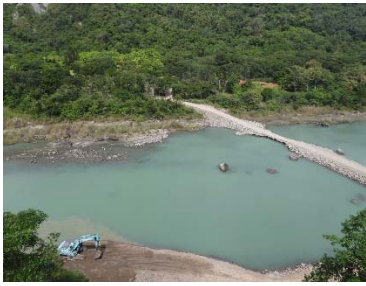
108.10.09 生態人員現勘
生態友善措施	[減輕] 1 工區採取水質保護措施，行水區及施工區區隔。	確實執行。以圍堰的方式區隔工區與行水區。

右岸濱溪林帶施工前環境。	
生態保育措施與執行狀況			
項目	生態保育措施	狀況摘要	照片(拍攝日期)
生態保全對象	[減輕] 1 工區右岸利用既有便道施工，維持濱溪林帶完整性	確實執行。右岸濱溪林帶完整。

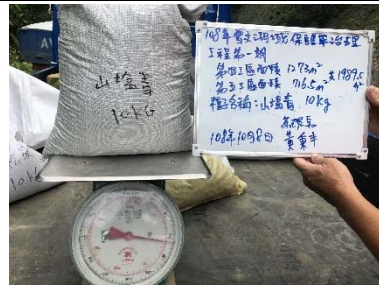
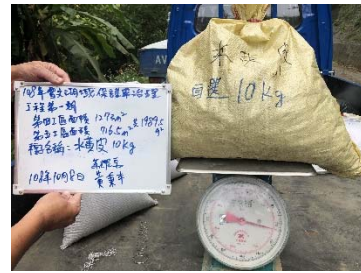
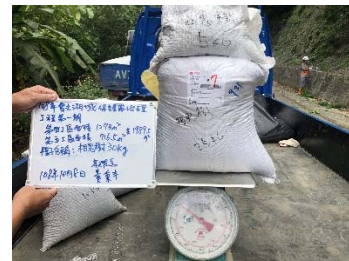
108.10.15

[補償] 3、4、5
工區所噴植木本
種子，以原生種
為主。

確實執行。噴
植之木本植物
種子有相思
樹、山鹽青及
水黃皮。
